**Bulletin du centre d'études médiévales
d'Auxerre | BUCEMA**
Archéologie des églises de l'Yonne

DIXMONT - Prieuré Notre-Dame de l'Enfourchure - (canton de Villeneuve-sur-Yonne)

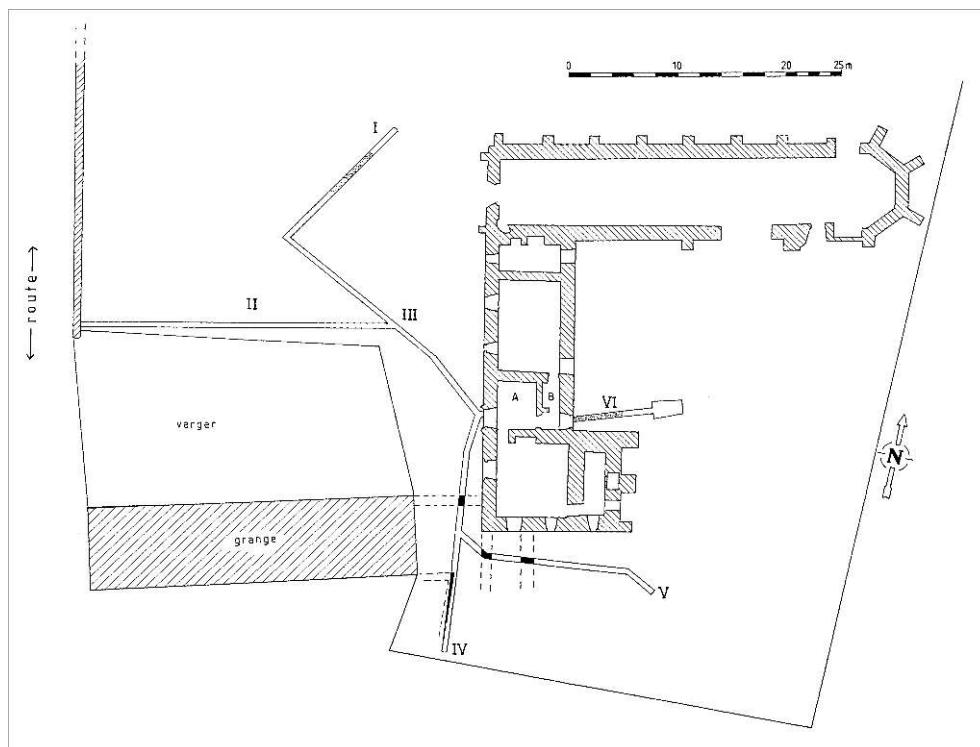
Dixmont, plan

- 4 Une série de tranchées effectuées autour du site a montré une stratigraphie très arasée. Néanmoins, plusieurs structures maçonnées attestent que l'espace prieural se poursuivait vers le sud et le sud-ouest. La tranchée VI réalisée à l'emplacement du cloître a permis de reconnaître plusieurs niveaux contemporains à la dernière occupation du prieuré.

- 5 À l'intérieur du logis, l'étude a été limitée à l'espace dit la « tour » (A et B). Elle a permis d'attester les traces d'au moins deux états d'aménagement d'un escalier desservant le 1^{er} et le 2^e étage ainsi que l'utilisation de la terre cuite pour le sol et les seuils.
